UNA APUESTA
POR LA HISTORIA
PALACIO DEL INFANTE DON LUIS

BOADILLA HA EMPRENDIDO VARIAS ACTUACIONES PARA LA RECUPERACIÓN DEL PALACIO DEL INFANTE DON LUIS, EXTERIORES E INTERIORES, MIENTRAS AGUARDA UN DESTINO QUE LE DÉ VIDA.

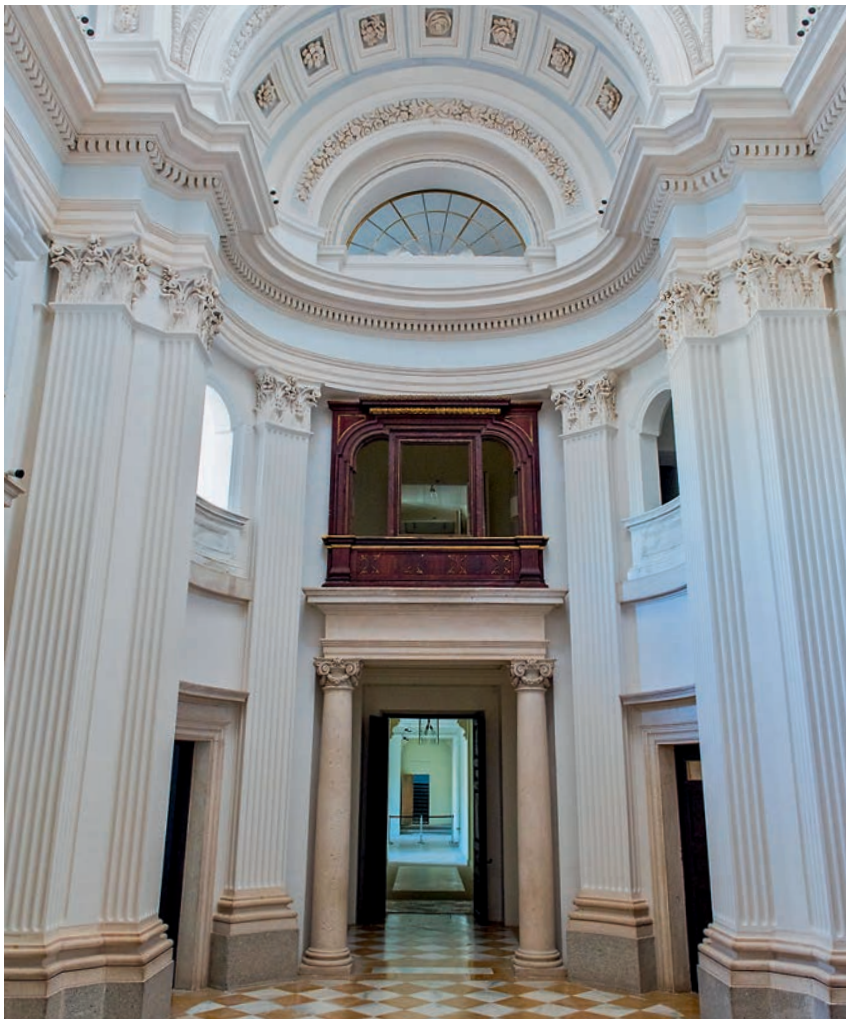
6

- 6. Interior de la capilla restaurada.
- 7. Sala que da a los jardines, tras la intervención.
- 8. Sección transversal por la capilla con su cúpula.
- 9. Restauración de los elementos de fachada bajo el alero.
- 10. Losas de granito que coronan los portones, durante la obra.
